**US-1394**
**Estuche de ajuste del árbol de levas de Audi A3 [1.8/2.0/FTSI]  
Camshaft Adjustment Tool T10352C**

**US-1396**
**Estuche calado para grupo VAG [1.2-1.4 TSi/ TFSI]  
VAG VW Audi 1.2 1.4 TSi/TFSI Engine Timing Tool Set**

**US-372**
**Equipo medidor sobrante circuito common rail  
Flow meter excess circuit common rail set**

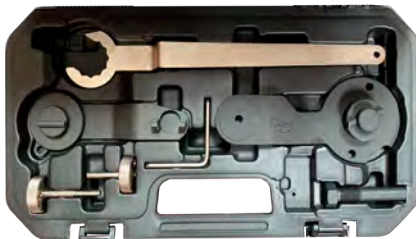
Adecuado para los últimos motores de gasolina con transmisión por correa VAG 1.2/1.4 TSi, incluido el 1.4 TSi ACT. Contiene herramientas esenciales para bloquear el árbol de levas, reemplazar el cigüeñal y reemplazar la correa de distribución. Asegurar el árbol de levas al verificar y ajustar la sincronización de válvulas. Se utiliza para bloquear el árbol de levas en vehículos equipados con motor 1.4 TFSI.

Pasador de sincronización del cigüeñal T10340  
Herramienta de ajuste del tensor T10499  
Bloqueo del árbol de levas T10494  
Pasador de bloqueo del tensor de la correa de transmisión auxiliar T10060A  
Herramienta de posicionamiento del árbol de levas T10504  
Pasador de sincronización del árbol de levas T10504/1  
Pasador de control de sincronización del árbol de levas T10504/2

Suitable for the latest VAG 1.2/1.4 TSi belt drive petrol engines including the 1.4 TSi ACT. Contains essential tools for camshaft locking, crankshaft replacement and timing belt replacement. Securing the camshaft when checking and adjusting valve timing. Used for locking camshaft on vehicles equipped with the 1.4 TFSI engine.

Crankshaft Timing Pin T10340 - Tensioner Adjustment Tool T10499 - Camshaft Lock T10494 - Auxiliary Drive Belt Tensioner Locking Pin T10060A - Camshaft Positioning Tool T10504 - Camshaft Timing Pin T10504/1 - Camshaft Timing Check Pin T10504/2

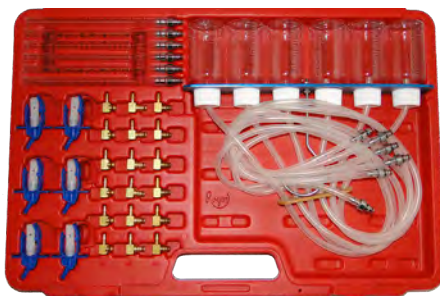
El principio del Common Rail se basa en mantener desde la bomba de gasoil hasta llegar a la cámara de combustión a alta presión, una pérdida de presión en algún punto puede llevar a una pérdida de potencia en el motor e incluso llegar a pararlo.  
Cuando se produce una pérdida de presión puede ser debido por la bomba en mal estado o por un inyector el cual no trabaja bien y lo comprobaremos por el sobrante.  
Permite medir el sobrante de los inyectores montados en el vehículo con unas probetas y por la diferencia de cantidad podemos diagnosticar visualmente el inyector que no trabaja correctamente.

The common rail principle is based in maintaining from the gasoil pump until the getting to the combustion camera at high pressure, a loss of pressure at any point, can take to a loss of power in the engine and even making it stop.  
When a loss of pressure happens it can be due to a pump's poor condition or an injector that doesn't work properly and we will check it our by the leftover.  
Allows to measure the leftover of the injectors mounted in the vehicle with a test tube and by the difference of the quantity we can diagnose visually the injection that doesn't work properly.
